ANALISA KERUSAKAN SHAFT ULIR DAN KOPLING POMPA CANISTER PADA MESIN TINTING AUTOMATIC DAN OPTIMASI MEMPERPANJANG UMUR PAKAI

Irwan Aranda¹

¹ Program Studi Teknik Mesin, Universitas Pamulang, Jl. Surya Kencana No.1, Tangerang Selatan, Indonesia

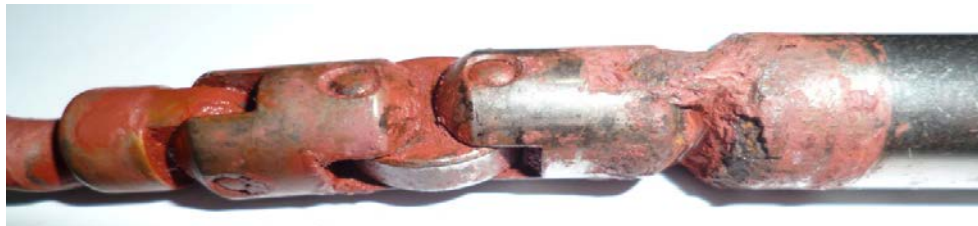
Gambar 3. Shaft ulir dan kopling dalam kondisi pemakaian 6 bulan

Di lihat pada gambar 3 bahwa sambungan shaft ulir dan kopling mengalami korosi sumuran, korosi tersebut merusak lapisan crome/chromium pada permukaan shaft ulir dengan pemakaian 6 bulan

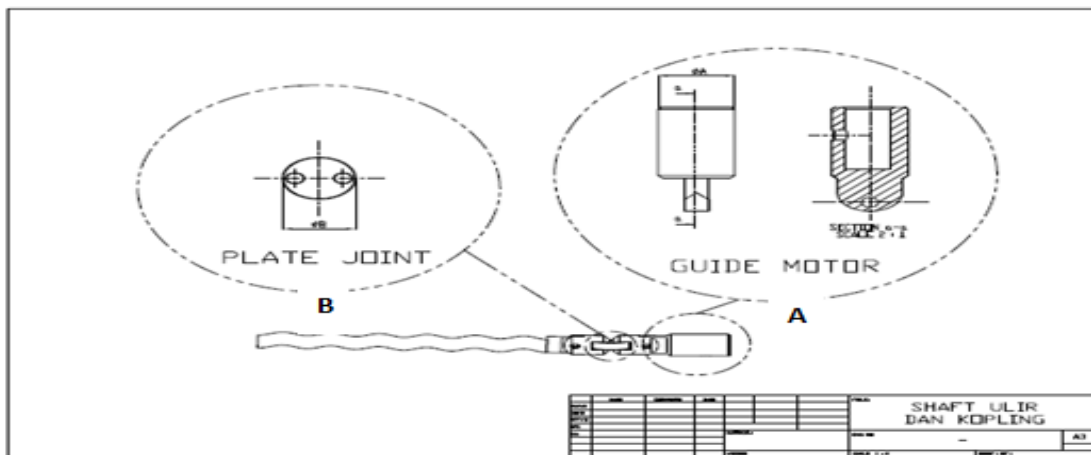
Inspeksi visual kerusakan meliputi pengukuran shaft ulir dan kopling yang dibandingkan antara ukuran kondisi rusak dengan ukuran kondisi baru. Pada gambar 5 sketsa merupakan daerah yang mengalami korosi sumuran.

Gambar 5 Shaft ulir dan kopling yang mengalami perubahan karena korosi sumuran (pitting corrosion).

Lokasi ukur	Baru	Lama	Perubahan	Perbedaan
A	13.91mm	12.85mm	1.06 mm	Lebih kecil
B	13mm	12.5mm	0.5mm	Lebih kecil

Berdasarkan sketsa gambar 1 hasil inspeksi visual dan pengukuran dimensi mayoritas ukuran berkurang menjadi lebih kecil pada guide motor dari 13.91 mm dan plate joint (kopling) 13 mm lalu ukuran setelah pemakaian pada komponen shaft ulir dan kopling yang terkorosi bahwa dimensi guide motor menjadi 12.85 mm dan plate joint (kopling) 12.5 mm.

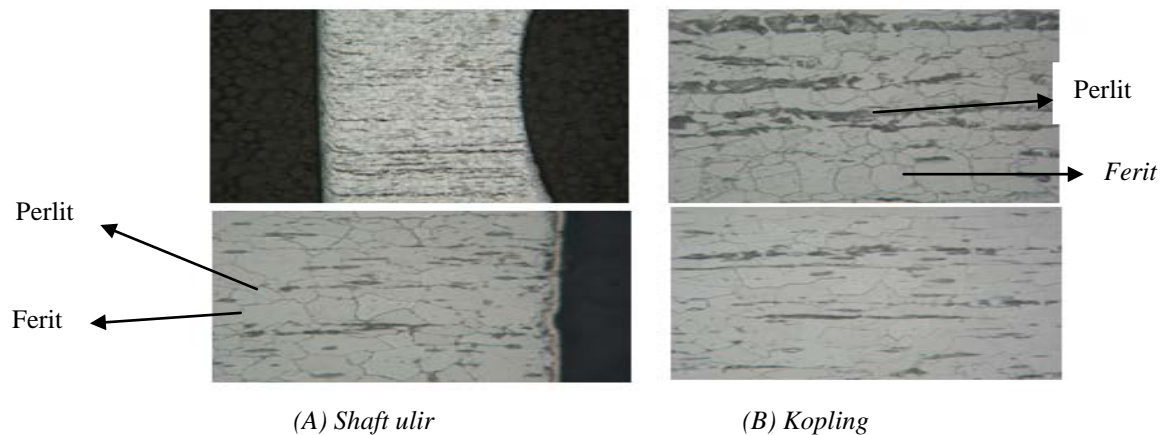
Analisa struktur mikro dilakukan untuk mengetahui adanya unsur cacat material, perubahanan struktur material, kerusakan yang terjadi sebagai referensi bahwa shaft ulir dan kopling tersebut layak digunakan kembali atau tidak. Pada gambar 6 merupakan sampel shaft ulir dan kopling pada kondisi baru menunjukkan bahwa unsur ferit dan perlit.

Gambar 6. Merupakan sampel shaft ulir dan kopling pada kondisi baru.

Pada gambar 6 material sampel shaft dan kopling kondisi baru berupa baja karbon rendah (low alloy steel) yang di crome/chromium sebagai pelapis shaft ulir dan kopling dari melindungi komposisi tinta. Dapat di lihat bahwa pada pengujian struktur mikro bahwa unsur perlit memanjang di sebabkan dalam proses awal pembuatan matrial shaft ulir dan kopling menggunakan proses rolling (penggerolan).

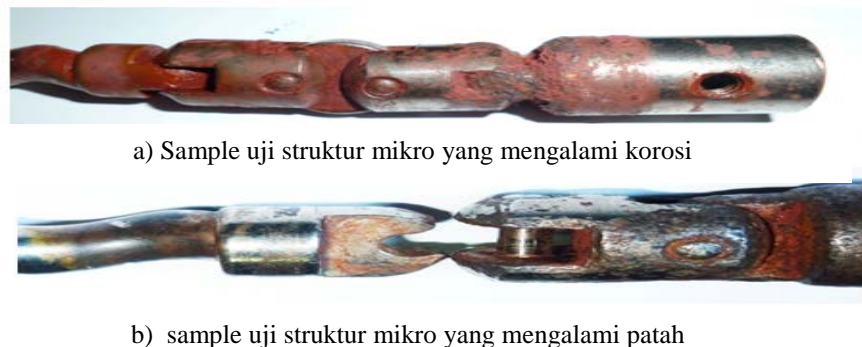
Gambar 7. Sample uji struktur makro pada shaft ulir dan kopling yang sudah mengalami korosi dan patah.

Pada gambar 7 merupakan sample uji struktur makro pada shaft ulir dan kopling yang mengalami korosi dan patah dilakukan untuk mengetahui adanya unsur cacat material, perubahanan struktur material, kerusakan yang terjadi pada matrial.

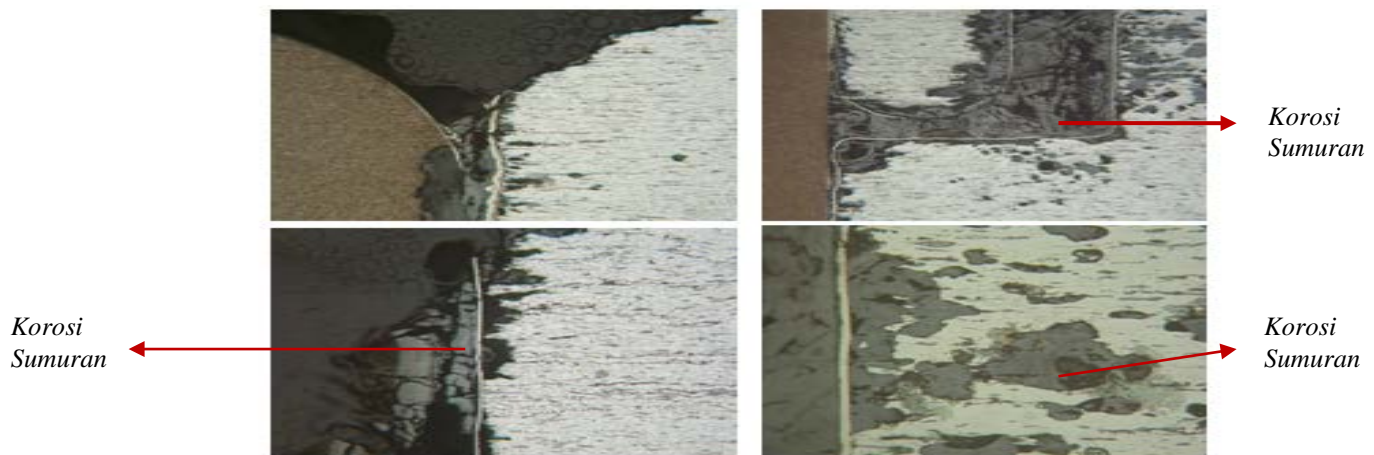
Dari hasil analisa struktur mikro sampel yang rusak terdapat korosi sumuran. Korosi sumuran terjadi secara lokal/ setempat, berupa lubang-lubang dan perkembangan makin dalam menyebabkan rusaknya lapisan crome sehingga masuk pada bagian dalam melalui sela - sela struktur dapat di lihat pada gambar 8 di bawah yang berwarna gelap (abu-abu), korosi sumuran adalah korosi lokal dari permukaan logam yang dibatasi pada satu titik atau area kecil dan bentuk rongga. Penetrasi bisa begitu besar sehingga shaft ulir dan kopling dapat benar-benar berlubang atau penetrasi bisa berhenti di kedalaman tertentu atau berhenti dan kemudian restart. Shaft ulir dan kopling merupakan komponen di bawah tekanan tarik, lubang dapat inisiasi situs untuk retak, yang kemudian dapat tumbuh dengan kecepatan tinggi, akhirnya berakhir dengan kegagalan atau terputusnya bagian.

a) Bentuk struktur mikro *shaft* ulir

b) Bentuk struktur mikro kopling

Gambar 8. Bentuk struktur mikro padashaft ulir dan kopling yang rusak.

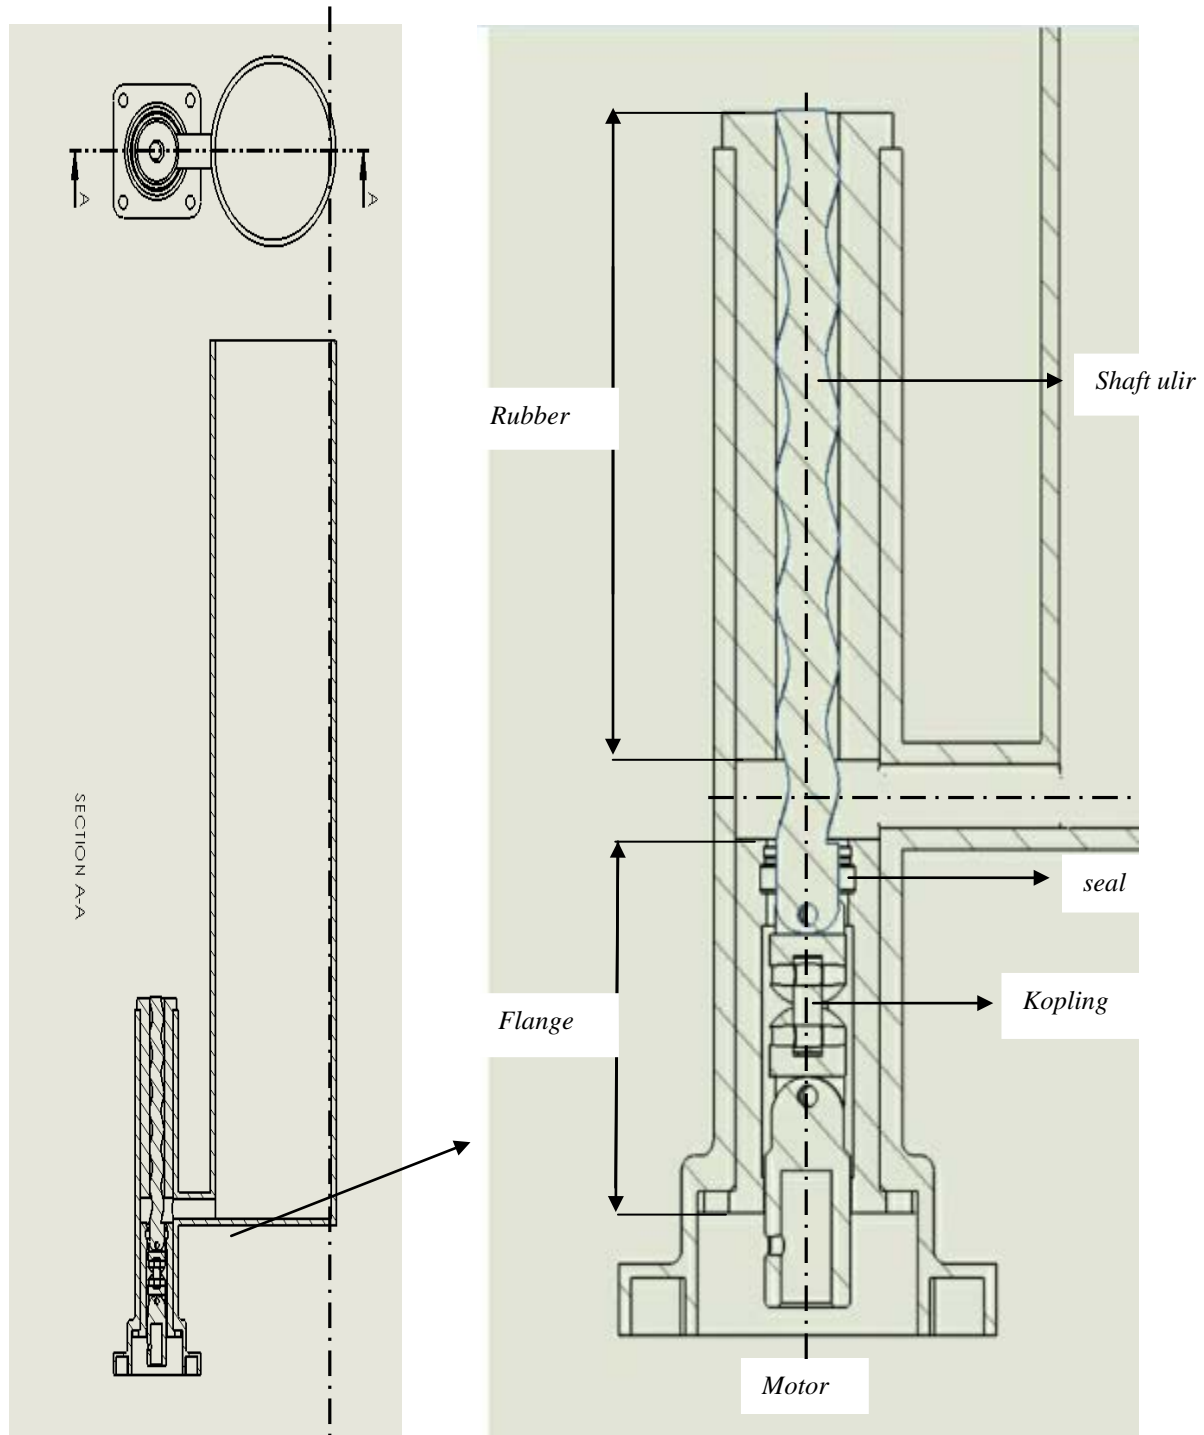
1. Faktor terendahnya kopling sehingga menyebabkan korosi sumuran (fitting corrosion)
2. Faktor komposisi cat karena mengandung unsur sulfur (S) dan unsur zink (Zn) terdapat pada pigment unsur-unsur ini yang dapat mempercepat korosi sehingga patah pada shaft ulir dan kopling.
3. Untuk mengatasi korosi pada lokasi pertemuan shaft dan kopling perlu dilakukan redesign dengan memasang seal agar memisahkan antara ruangan kopling dengan aliran tinta dapat dilihat pada gambar 12.

Gambar 12. Sketsa redesign shaft ulir dan kopling dengan memanjangkan flenge untuk seal

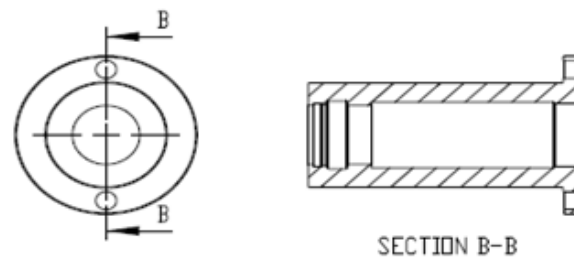
Gambar 13. *Redesign flange* dan bahan polimer polipropilena

Keterangan pada gambar 13 di atas adalah gambar 13 *flange* di *redesign* lebih panjang dengan menggunakan baja karbon rendah untuk dudukan *seal*.
